# 2024年能登半島地震による宅地盛土及び擁壁被害の状況と課題 Current status and issues of residential land embankment and retaining wall damage caused by the 2024 Noto Peninsula earthquake

橋本 隆雄  
Takao Hashimoto

国士舘大学理工学部まちづくり学系、特任教授、工博

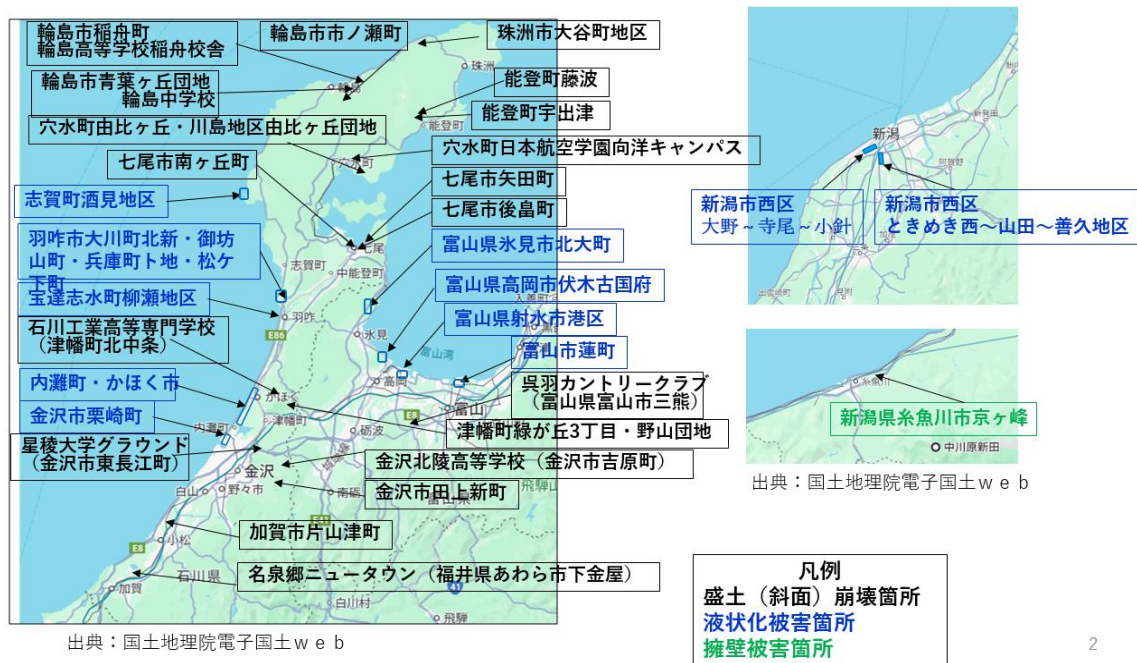
図-1 2024年能登半島地震による宅地被害箇所<sup>1)</sup>

図-1は2024年能登半島地震による宅地被害箇所である。このうち、宅地盛土被害は、黒色文字の谷埋め盛土等の滑動崩落箇所と緑色文字の谷埋め盛土上の擁壁の崩壊箇所である。青色文字は側方流動や沈下を生じた液状化被害箇所である。大規模な盛土滑動崩落箇所は、北から輪島市稲舟町輪島高等学校稲舟校舎・青葉ヶ丘団地・輪島中学校、珠洲市大谷町から、南の加賀市片山津町、福井県あわら市下金屋（名泉郷ニュータウン）まで幅広く生じている。

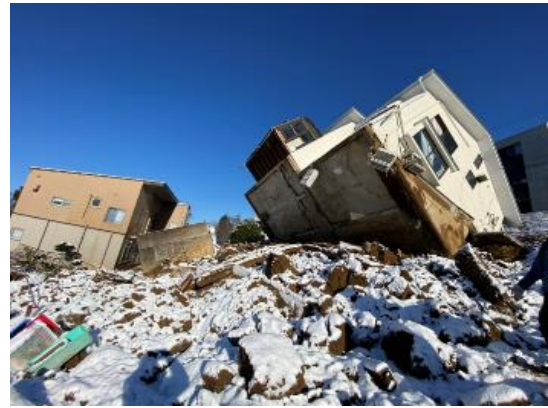
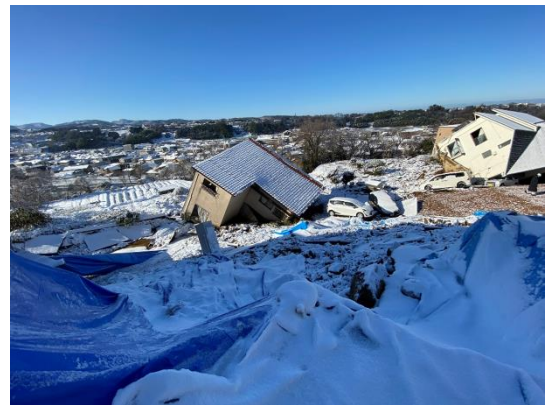
図-2 谷埋め盛土の崩壊状況

JR金沢駅より南東約6kmに位置する田上新町の丘陵地内の宅地端部が震度5強の地震動により住宅地の斜面が道路ごと図-2のように地盤の滑動崩落により約1600m<sup>2</sup>の斜面が標高85m程度の地点から崩壊し、住宅4棟が全壊、3棟が図-3及び図-4のように10mから30m西へ移動し倒壊した。崩落により、周辺道路には亀裂が生じ、通行止めとなった。

図-9は崩壊盛土材2箇所の粒径加積曲線で、分級された直径0.125~0.25mmの液状化を起こしやすい「細粒砂」で占められていたことが分かった。また、地盤には暗渠排水管が設置されており、地下水が流れ続けていることが確認できた。崩壊した住宅は斜面の下部に位置しており、崩壊地の土質は含水比が高いことから、地震の揺れにより、地下水を含んだ砂地盤が液状化し、斜面が崩れたと考えられる。

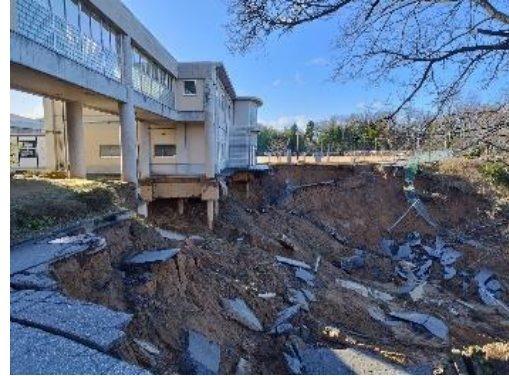
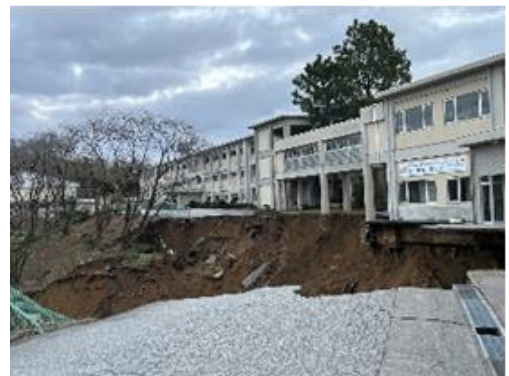
図-10 金沢北陵高等学校の盛土崩壊状況

金沢北陵高石川県立金沢北陵高等学校（以下、金沢北陵高という。）では、JR 森本駅より南東約 1km にある金沢市吉原町の高台に立つの北向き斜面が大規模に崩壊した。この崩壊により、盛土地盤が図-10 のように校舎下の支柱がむき出しになった。平常時にはこの斜面に約 200 段の階段があり、生徒 500 人や職員が通学で利用していた。しかし、校舎内に入る出入り口の駐車場や通学路に用いられていた階段は跡形もなく崩壊していた。正月元日で部活動もなく生徒がいなかったが、もし平日の下校時間に地震が発生していたら大惨事となっていた。

主滑落崖は、1996 年に竣工、実習室などがあるセンターステーション棟（CS 棟）の下部から発生しており、同校舎の基礎杭が約 3m 程度露出した。流出した土砂や水で、校舎へ向かう敷地内の歩道も埋まった。流出した土砂や水で、校舎へ向かう敷地内の歩道も埋まった。崩壊した付近は学校が建設された 60 年代に盛り土造成された範囲だった可能性がある。

勾配は約 20°、末端にコンクリート重力式擁壁が施工されている。盛土材料は地山の新生代層を切土したもので、細粒の砂質土主体である。既往ボーリング資料によると、盛土の N 値は 2~4 程度と低く、軟弱な盛土の存在が今回の崩壊の素因となったものと考えられる。

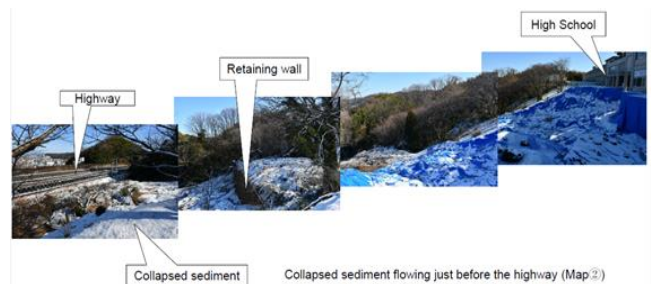
図-11 谷埋め盛土滑動崩落の状況<sup>5)</sup>

崩壊土砂は図-11 に示すように北方向に流動化し、下方のコンクリート擁壁を超えて北陸自動車道の盛土により天端付近まで崩壊土砂が堆積しせき止められた。

また崩壊部からは多量の湧水があり、北陸自動車道盛土の人道ボックスカルバート内にまで流入していた。滑落崖の幅は約 60m、崩壊部の長さは約 130m（背後クラックを含めると約 170m）、崩壊層厚は約 15m である。想定土量は、崩壊土量約 15000m<sup>3</sup>、上部崩積土（擁壁より上部に堆積した分）約 10000m<sup>3</sup>、下部崩積土（擁壁と北陸道間に堆積した分）約 5000m<sup>3</sup>、残存土塊（主滑落崖と背後クラックの間に残存している土砂）約 7000m<sup>3</sup> と膨大である。

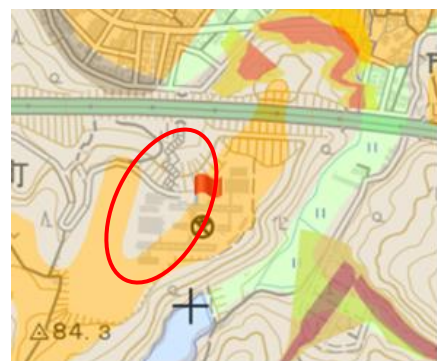
図-12 重ねるハザードマップ<sup>3)</sup>

主滑落崖の背後約 40m のところの体育館前には、段差約 20cm の開口クラックが発生し、その周囲の地盤に明瞭な沈下が見られた。したがって、この部分は不安定化した残存土塊と判断できる。図-12 は該当地区を「重ねるハザードマップ（土砂災害・地形分類）<sup>3)</sup>」で表示したもので、これで見ると「大規模盛土造成地」ではなく、山地となっているのがわかる。

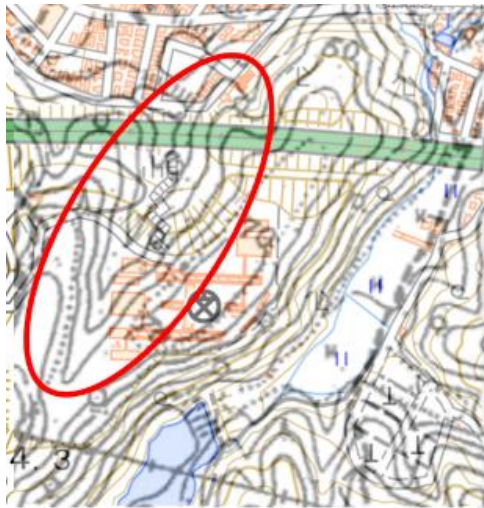
図-13 新・旧地形図の重ね<sup>6)</sup>

図-13 に示すように新・旧（1930 年代）の地形図<sup>9)</sup>を重ねてみると、高校の造成に伴って昭和 40 年前後に施工された谷埋め盛土部分が崩壊していることがわかる。盛土層厚は最大約 20m、盛土量は想定で約 50000m<sup>3</sup> で、盛土

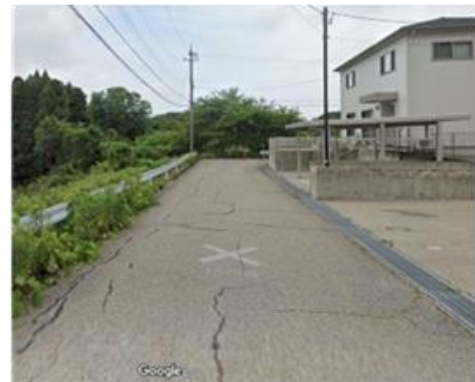
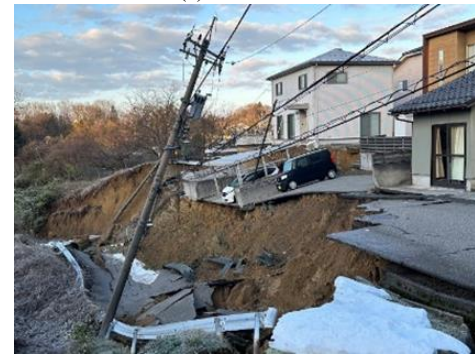
図-14 盛土崩壊前後の様子<sup>2)</sup>

JR 中津幡駅より北東約 1km にある津幡町北東部の丘陵地にある緑ヶ丘地域では、丘陵地にある造成地の斜面の上にある町道と、住宅 2 棟の駐車場の盛土造成地端部が図-14(b)のように幅約 120m、深さ約 20m にわたって崩壊し、道路の陥没や住宅が大きく傾く被害が生じた。標高 42.5m 程度から、28m 程度まで下る斜面の上方にある。斜面の角度は 21.5 度ほどであった。当該地は、1981～87 年に民間企業が造成した大規模盛り土造成地だ。近隣住民によるヒアリングによると、「崩壊地の地盤は地下水の影響で常に土が水浸しの状態で、自宅前の道路の亀裂も広がっている。」という。

崩壊した現場周辺の 8 世帯は「長期避難世帯」として認定され、1 年を経た後でも避難を余儀なくされ、現在もブルーシートがかけられた状態で、住民の生活に大きな影響を及ぼしている。崩壊部西側のため池堤体には変状は認められなかった。図-14(a)は地震前の舗装の状況で、多くのクラックが発生し斜面方向に段差を生じている等崩壊の兆候がある。

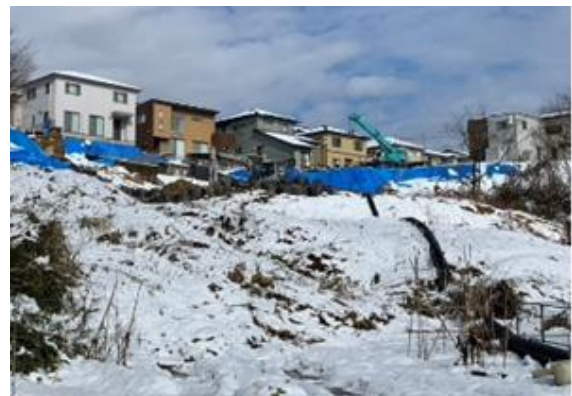
図-15 崩壊盛土末端部の状況

崩壊した盛土の末端部では、図-15 のように地盤の盛り上がりなどの変状が見られたことから、現地で観察されたよりも深いすべりが発生したと考えられる。図-16 「重ねるハザードマップ」で津幡町緑が丘付近の大規模盛土造成地マップ（緑色が谷埋め型大規模盛土造成地）を表示すると、対象地付近は大規模盛土（谷埋め型）に該当していた。土砂災害（特別）警戒区域は、緑が丘の造成地内には認められなかった。なお、緑が丘の区域内では、何か所かでのり面の崩れなどが認められた。図-16 の○は重ねるハザードマップ<sup>3)</sup>における大規模盛土造成地（谷埋め盛土）の崩壊箇所である。

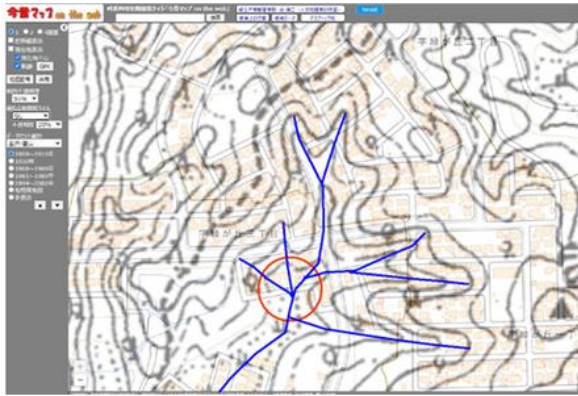
図-17 枝谷の合流部 (今昔マップ)<sup>3)</sup>

国土地理院の地形分類図では記載がないが、図-17 のように今昔マップには収録されている。この図からみると大きな谷で、枝谷の合流部に当たるため、水量が多い

ことが分かる。近隣住民の証言では、「地震前にも常時地下水流の音が聞こえた。」ということから、地下水位が盛土斜面地盤近くまで上昇していたことによる液状化による滑動崩落の可能性が高い。

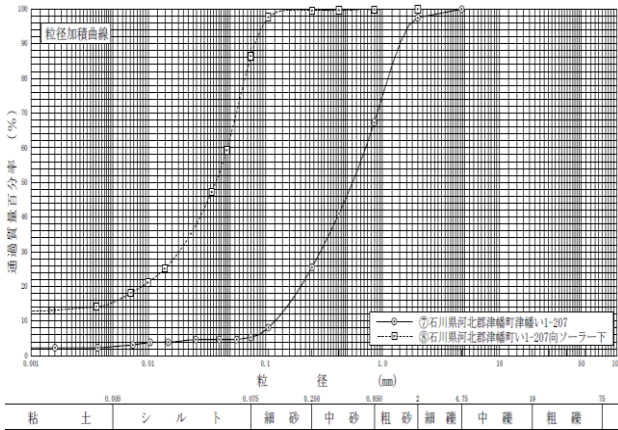
図-18 崩壊盛土材の粒径加積曲線

一方、崩壊箇所の西側にも同じ谷埋め盛土が存在するが、地震による顕著な変状は確認されなかった。変状がない西側は、崩壊箇所と比較して原地形の谷の幅が狭い。谷側面と盛土間の摩擦などが地震動に対し抵抗したことで、変状が生じなかった可能性が考えられる。図-18 は崩壊盛土材の粒径加積曲線である。右側が崩壊土砂の綺麗な分級された砂で、左側が盛土末端部に併設されたソーラーパネル下の液状化した噴砂の細粒分質砂である。法尻では湧水が認められることから、盛土内の地下水が高く液状化による崩壊の可能性が高い。

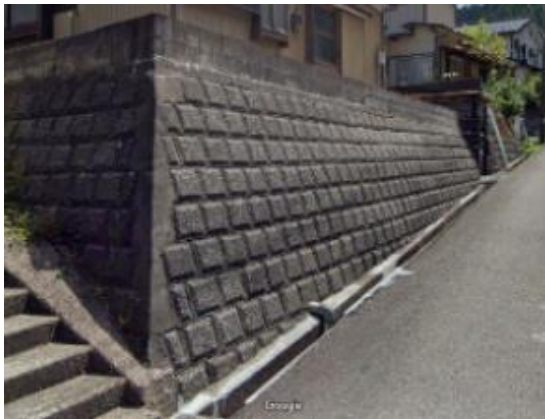
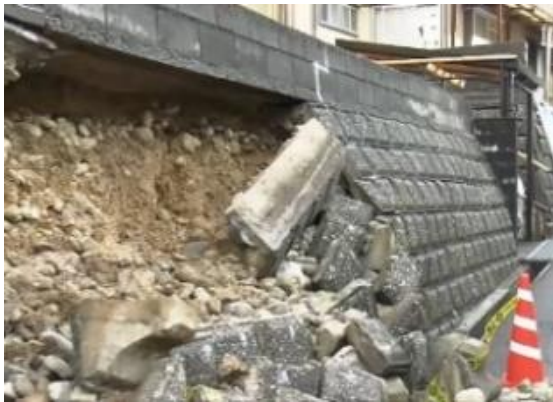
図-19 擁壁崩壊箇所における地震前後の比較(1)

糸魚川の京ヶ峰地区では、宅地擁壁が図-19～図-22 の

ように崩壊やはらみ等の被害を受けた。しかし、糸魚川市の震度は 5 強となっているが、内陸部は震度 5 弱で、市内の建物等の被害はほとんど見られない。各地震前後の比較をしてみると、明らかに地震前からはらみ等の変状がしていることがわかる。

- ① 空積み擁壁構造で胴込めおよび裏込めコンクリートが入っていない。
- ② 擁壁にはらみを生じている。
- ③ 道路側溝が道路側に移動している。
- ④ 水抜き孔がほとんどない。
- ⑤ 擁壁目地部から水が染み出ている。

住宅の土台となっている擁壁は、コンクリートのブロックを積み重ねただけの空積みで、背後にコンクリートが注入されていないため、地震の揺れに対して非常に脆弱である。また、その背後の裏込め砕石は、地震時に滑動しやすい栗石 (玉砂利) が敷設されていた。崩壊したブロックの中には、巨大な玉砂利が敷き詰められていて、玉砂利の間は空洞が大きく砕石間の摩擦が取れていないため非常に不安定な状態である。擁壁は時間とともに劣化し、特に空積み工法の擁壁は、ブロック間の隙間が広がり、強度が低下する。特に定期的な点検やメンテナンスが行われていない場合は、劣化が進行し、崩壊のリスクが高まる。

擁壁が崩壊やはらみを生じた箇所は、旧河川上の軟弱地盤上部に厚く盛土が造成されたため、地盤増幅特性により地震動も大きくなったと考えられる。地震時に地盤が揺れることで擁壁にかかる土圧が増加し、崩壊のリスクが高まり、さらに適切な水抜き穴が無く雨水や地下水位が高い盛土地盤ではさらに水圧がかかるので安定性がさらに低下し、複数の要因が重なって被害が拡大し崩

- ① 擁壁の補強工事: 現在の建築基準に基づいた擁壁の補強や再構築を行う必要がある。
- ② 地盤調査の実施: 地盤の状態を詳細に調査し、今後の造成や建設におけるリスクを評価することが重要である。
- ③ 住民への情報提供: 地元住民に対して、地震のリスクや安全対策についての情報提供を行い、避難計画の策定を支援する。

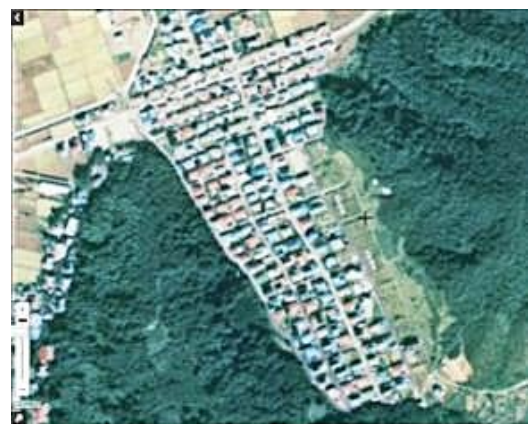
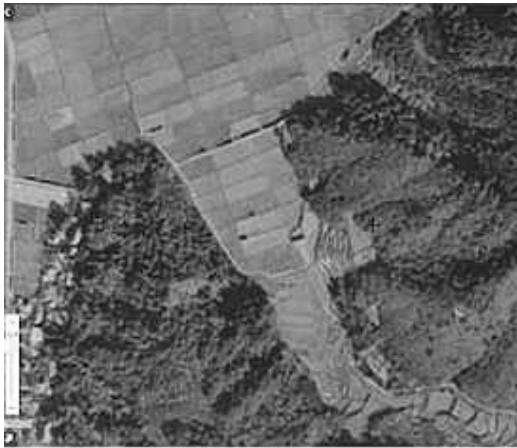
図-22 造成前後の比較<sup>6)</sup>

国土地理院の 1964 (昭和 39) 年の写真 38 (a)では、京ヶ峰地区が田んぼや山林が広がっていたことがわかる。京ヶ峰地区は、1965 (昭和 40) 年度の糸魚川市の事務報告書に「京ヶ峰用地建設について」県の住宅供給公社が団地を造って、建売住宅と宅地分譲合わせて 200 戸分を建設分譲することになったと記載されていた。1974 (昭和 49) 年の写真 38 (b)では、東側の山が切り開かれ住宅が建ち並んでいる。住宅需要の高まりを背景に、県の住宅供給公社が 66000m<sup>2</sup> の土地を造成し、住宅や宅地を販売した。
