# 2024年能登半島地震による宅地盛土及び擁壁被害の状況と課題 Current status and issues of residential land embankment and retaining wall damage caused by the 2024 Noto Peninsula earthquake

橋本 隆雄  
Takao Hashimoto

国土館大学理工学部まちづくり学系、特任教授、工博

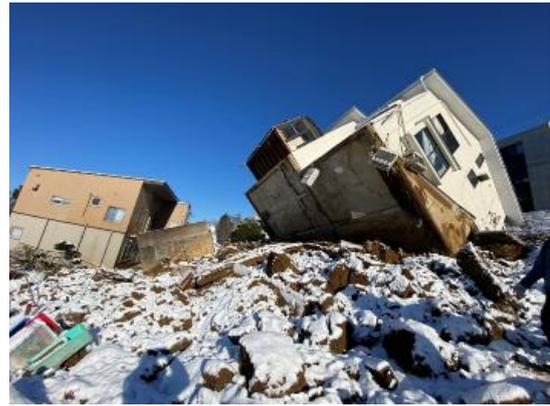
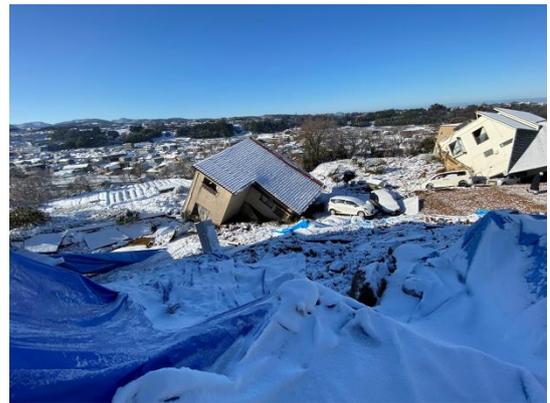
図-2 谷埋め盛土の崩壊状況

JR金沢駅より南東約6kmに位置する田上新町の丘陵地内の宅地端部が震度5強の地震動により住宅地の斜面が道路ごと図-2のように地盤の滑動崩落により約1600m<sup>2</sup>の斜面が標高85m程度の地点から崩壊し、住宅4棟が全壊、3棟が図-3及び図-4のように10mから30m西へ移動し倒壊した。崩落により、周辺道路には亀裂が生じ、通行止めとなった。

図-9は崩壊盛土材2箇所の粒径加積曲線で、分級された直径0.125~0.25mmの液状化を起こしやすい「細粒砂」で占められていたことが分かった。また、地盤には暗渠排水管が設置されており、地下水が流れ続けていることが確認できた。崩壊した住宅は斜面の下部に位置しており、崩壊地の土質は含水比が高いことから、地震の揺れにより、地下水を含んだ砂地盤が液状化し、斜面が崩れたと考えられる。

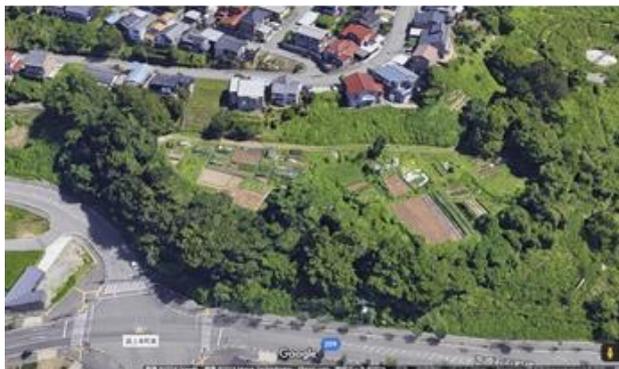
図-5 盛土崩壊前の状況<sup>2)</sup>

図-5はgoogleの崩壊前の状況<sup>2)</sup>で、図-6は1月5日ドローンによる空中写真撮影(3D)の崩壊後の状況である。過去の航空写真の判読により、当該地区は1970年頃の造成と推定された。崩落した地盤は地下水を多く含む細かい砂地で構成されていた。図-7に示す斜面崩壊エリア(図中の○)は、国土交通省が運営する重ねるハザードマップの大規模盛土造成地マップに該当しないで、各都道府県が指定する急傾斜地の崩壊警戒区域(指定済)となっていた。

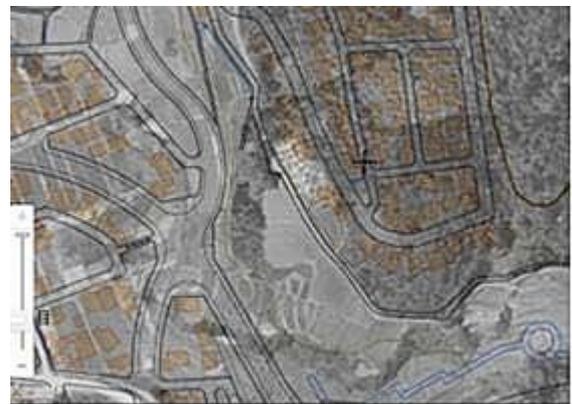
図-8 航空写真と地形図の重ね<sup>1), 4)</sup>

一方、北側には大規模盛土造成地(谷埋め型盛土)に指定された地域がある。しかし、当該地区内では谷方向への地盤の変位が原因と推定されるクラックや段差が一部で確認されたが、大きな崩壊等は発生していない。しかし、図-8は1962年空中写真と現地形図との重ね<sup>1),4)</sup>で、池または水田の上を盛土造成していることがわかる。また、近隣住民からのヒアリングによると、「崩壊した地盤は盛土で、切土は崩落しなかった。崩落地盤の真横に建っている盛土側の住宅は杭基礎としていたので無被害だった。」と証言している。

ただし、舗装路面には地震以前に生じたクラックを補修された箇所が谷と直交する方向に複数見られ、地震以前から盛土が谷方向へ変動していたと考えられる。

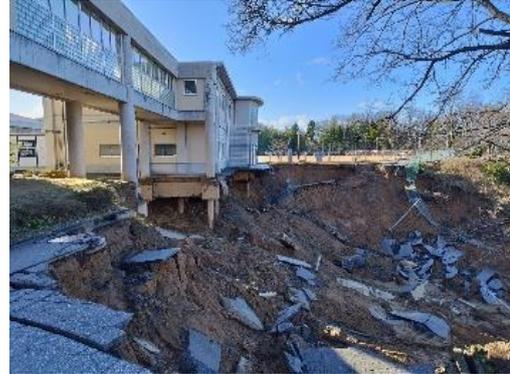
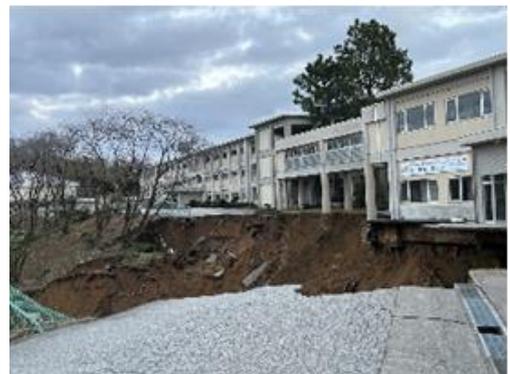
図-10 金沢北陵高等学校の盛土崩壊状況

金沢北陵高石川県立金沢北陵高等学校（以下、金沢北陵高という。）では、JR 森本駅より南東約 1km にある金沢市吉原町の高台に立つの北向き斜面が大規模に崩壊した。この崩壊により、盛土地盤が図-10 のように校舎下の支柱がむき出しになった。平常時にはこの斜面に約 200 段の階段があり、生徒 500 人や職員が通学で利用していた。しかし、校舎内に入る出入り口の駐車場や通学路に用いられていた階段は跡形もなく崩壊していた。正月元日で部活動もなく生徒がいなかったが、もし平日の下校時間に地震が発生していたら大惨事となっていた。

主滑落崖は、1996 年に竣工、実習室などがあるセンターステーション棟（CS 棟）の下部から発生しており、同校舎の基礎杭が約 3m 程度露出した。流出した土砂や水で、校舎へ向かう敷地内の歩道も埋まった。流出した土砂や水で、校舎へ向かう敷地内の歩道も埋まった。崩壊した付近は学校が建設された 60 年代に盛り土造成された範囲だった可能性がある。

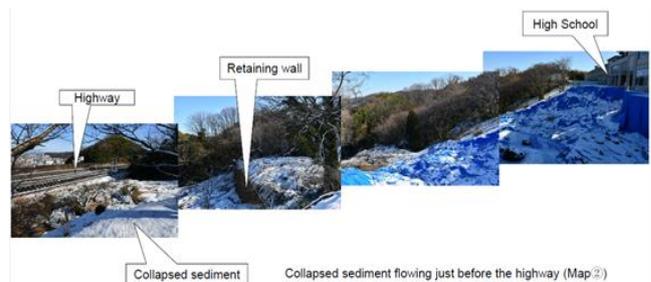
図-11 谷埋め盛土滑動崩落の状況<sup>5)</sup>

崩壊土砂は図-11 に示すように北方向に流動化し、下方のコンクリート擁壁を超えて北陸自動車道の盛土により天端付近まで崩壊土砂が堆積しせき止められた。

また崩壊部からは多量の湧水があり、北陸自動車道盛土の人道ボックスカルバート内にまで流入していた。滑落崖の幅は約 60m、崩壊部の長さは約 130m（背後クラックを含めると約 170m）、崩壊層厚は約 15m である。想定土量は、崩壊土量約 15000m<sup>3</sup>、上部崩積土（擁壁より上部に堆積した分）約 10000m<sup>3</sup>、下部崩積土（擁壁と北陸道間に堆積した分）約 5000m<sup>3</sup>、残存土塊（主滑落崖と背後クラックの間に残存している土砂）約 7000m<sup>3</sup> と膨大である。

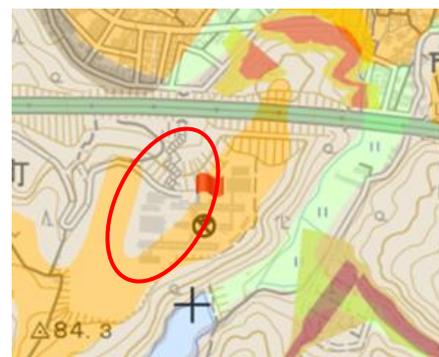
図-12 重ねるハザードマップ<sup>3)</sup>

主滑落崖の背後約 40m のところの体育館前には、段差約 20cm の開口クラックが発生し、その周囲の地盤に明瞭な沈下が見られた。したがって、この部分は不安定化した残存土塊と判断できる。図-12 は該当地区を「重ねるハザードマップ（土砂災害・地形分類）<sup>3)</sup>」で表示したもので、これで見ると「大規模盛土造成地」ではなく、山地となっているのがわかる。

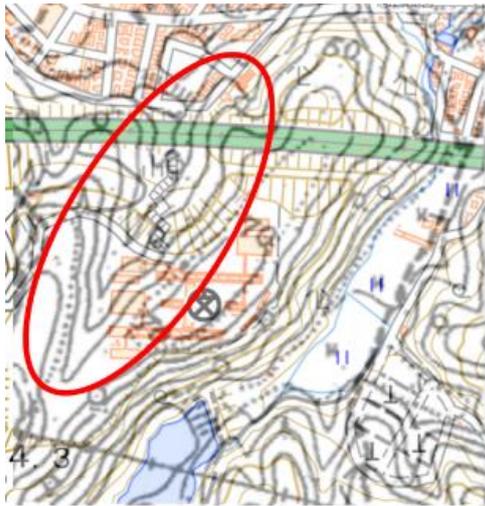
図-13 新・旧地形図の重ね<sup>6)</sup>

図-13 に示すように新・旧（1930 年代）の地形図<sup>9)</sup>を重ねてみると、高校の造成に伴って昭和 40 年前後に施工された谷埋め盛土部分が崩壊していることがわかる。盛土層厚は最大約 20m、盛土量は想定で約 50000m<sup>3</sup> で、盛土

勾配は約 20°、末端にコンクリート重力式擁壁が施工されている。盛土材料は地山の新生代層を切土したもので、細粒の砂質土主体である。既往ボーリング資料によると、盛土の N 値は 2~4 程度と低く、軟弱な盛土の存在が今回の崩壊の素因となったものと考えられる。

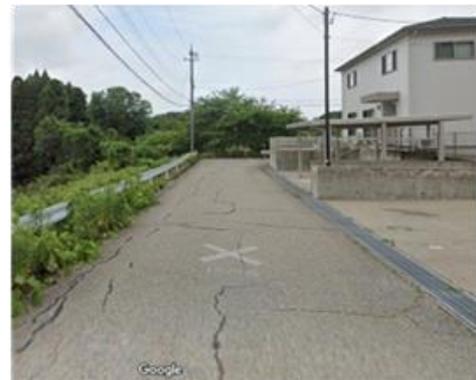
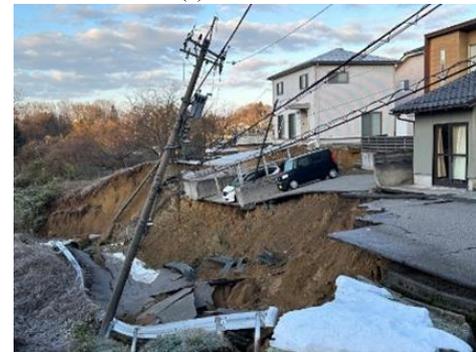
図-14 盛土崩壊前後の様子<sup>2)</sup>

JR 中津幡駅より北東約 1km にある津幡町北東部の丘陵地にある緑ヶ丘地域では、丘陵地にある造成地の斜面の上にある町道と、住宅 2 棟の駐車場の盛土造成地端部が図-14(b)のように幅約 120m、深さ約 20m にわたって崩壊し、道路の陥没や住宅が大きく傾く被害が生じた。標高 42.5m 程度から、28m 程度まで下る斜面の上方にある。斜面の角度は 21.5 度ほどであった。当該地は、1981～87 年に民間企業が造成した大規模盛り土造成地だ。近隣住民によるヒアリングによると、「崩壊地の地盤は地下水の影響で常に土が水浸しの状態で、自宅前の道路の亀裂も広がっている。」という。

崩壊した現場周辺の 8 世帯は「長期避難世帯」として認定され、1 年を経た後でも避難を余儀なくされ、現在もブルーシートがかけられた状態で、住民の生活に大きな影響を及ぼしている。崩壊部西側のため池堤体には変状は認められなかった。図-14(a)は地震前の舗装の状況で、多くのクラックが発生し斜面方向に段差を生じている等崩壊の兆候がある。

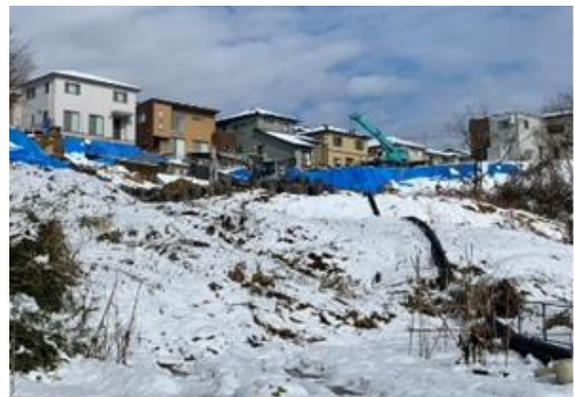
図-15 崩壊盛土末端部の状況

崩壊した盛土の末端部では、図-15 のように地盤の盛り上がりなどの変状が見られたことから、現地で観察されたよりも深いすべりが発生したと考えられる。図-16 「重ねるハザードマップ」で津幡町緑が丘付近の大規模盛土造成地マップ（緑色が谷埋め型大規模盛土造成地）を表示すると、対象地付近は大規模盛土（谷埋め型）に該当していた。土砂災害（特別）警戒区域は、緑が丘の造成地内には認められなかった。なお、緑が丘の区域内では、何か所かでのり面の崩れなどが認められた。図-16 の○は重ねるハザードマップ<sup>3)</sup>における大規模盛土造成地（谷埋め盛土）の崩壊箇所である。

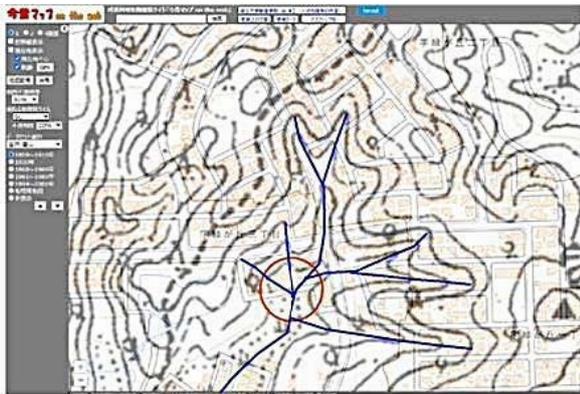
図-17 枝谷の合流部 (今昔マップ)<sup>3)</sup>

国土地理院の地形分類図では記載がないが、図-17 のように今昔マップには収録されている。この図からみると大きな谷で、枝谷の合流部に当たるため、水量が多い

ことが分かる。近隣住民の証言では、「地震前にも常時地下水流の音が聞こえた。」ということから、地下水位が盛土斜面地盤近くまで上昇していたことによる液状化による滑動崩落の可能性が高い。

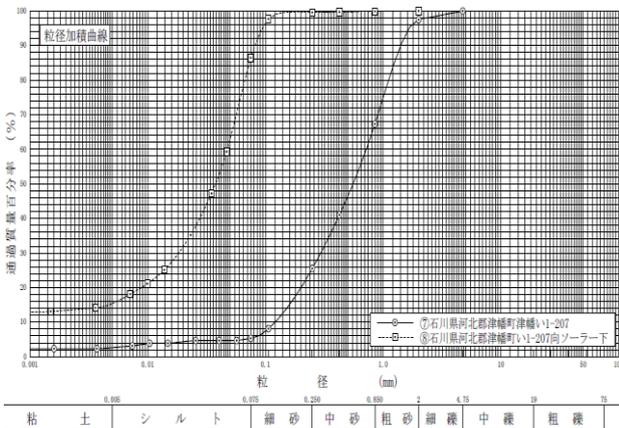
図-18 崩壊盛土材の粒径加積曲線

一方、崩壊箇所の西側にも同じ谷埋め盛土が存在するが、地震による顕著な変状は確認されなかった。変状がない西側は、崩壊箇所と比較して原地形の谷の幅が狭い。谷側面と盛土間の摩擦などが地震動に対し抵抗したことで、変状が生じなかった可能性が考えられる。図-18 は崩壊盛土材の粒径加積曲線である。右側が崩壊土砂の綺麗な分級された砂で、左側が盛土末端部に併設されたソーラーパネル下の液状化した噴砂の細粒分質砂である。法尻では湧水が認められることから、盛土内の地下水が高く液状化による崩壊の可能性が高い。

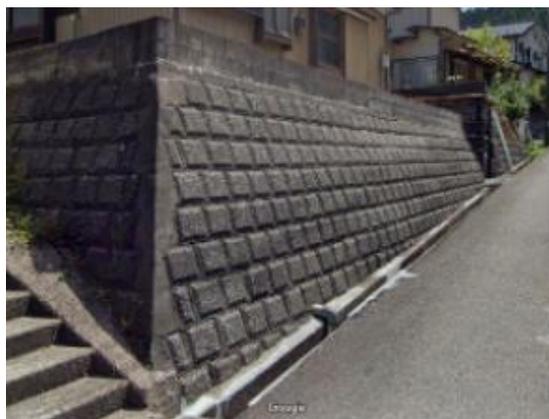
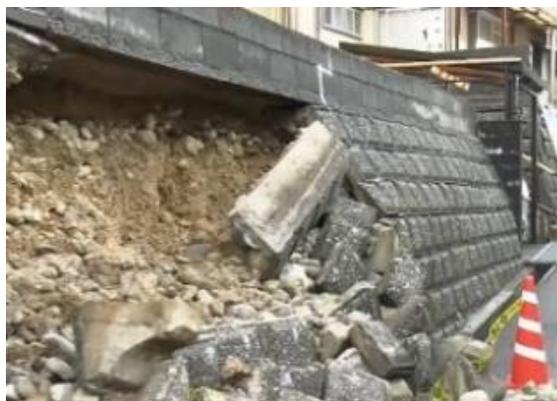
図-19 擁壁崩壊箇所における地震前後の比較(1)

ように崩壊やはらみ等の被害を受けた。しかし、糸魚川市の震度は 5 強となっているが、内陸部は震度 5 弱で、市内の建物等の被害はほとんど見られない。各地震前後の比較をしてみると、明らかに地震前からはらみ等の変状がしていることがわかる。

- ① 空積み擁壁構造で胴込めおよび裏込めコンクリートが入っていない。
- ② 擁壁にはらみを生じている。
- ③ 道路側溝が道路側に移動している。
- ④ 水抜き孔がほとんどない。
- ⑤ 擁壁目地部から水が染み出ている。

住宅の土台となっている擁壁は、コンクリートのブロックを積み重ねただけの空積みで、背後にコンクリートが注入されていないため、地震の揺れに対して非常に脆弱である。また、その背後の裏込め砕石は、地震時に滑動しやすい栗石 (玉砂利) が敷設されていた。崩壊したブロックの中には、巨大な玉砂利が敷き詰められていて、玉砂利の間は空洞が大きく砕石間の摩擦が取れていないため非常に不安定な状態である。擁壁は時間とともに劣化し、特に空積み工法の擁壁は、ブロック間の隙間が広がり、強度が低下する。特に定期的な点検やメンテナンスが行われていない場合は、劣化が進行し、崩壊のリスクが高まる。

擁壁が崩壊やはらみを生じた箇所は、旧河川上の軟弱地盤上部に厚く盛土が造成されたため、地盤増幅特性により地震動も大きくなったと考えられる。地震時に地盤が揺れることで擁壁にかかる土圧が増加し、崩壊のリスクが高まり、さらに適切な水抜き穴が無く雨水や地下水位が高い盛土地盤ではさらに水圧がかかるので安定性がさらに低下し、複数の要因が重なって被害が拡大し崩

- ① 擁壁の補強工事: 現在の建築基準に基づいた擁壁の補強や再構築を行う必要がある。
- ② 地盤調査の実施: 地盤の状態を詳細に調査し、今後の造成や建設におけるリスクを評価することが重要である。
- ③ 住民への情報提供: 地元住民に対して、地震のリスクや安全対策についての情報提供を行い、避難計画の策定を支援する。

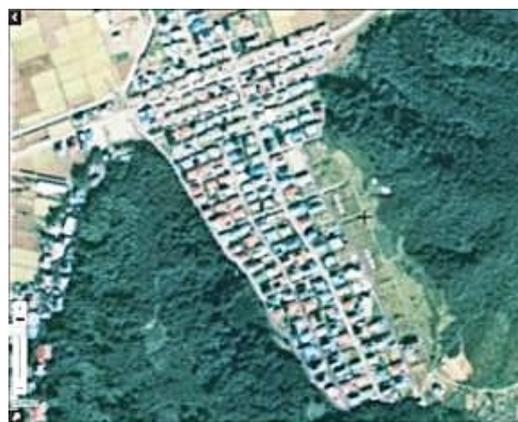
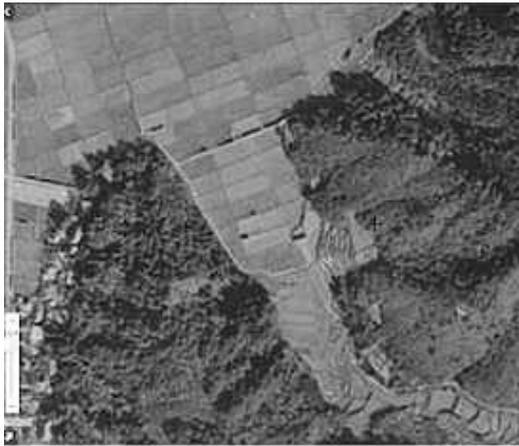
図-22 造成前後の比較<sup>6)</sup>

国土地理院の 1964 (昭和 39) 年の写真 38 (a) では、京ヶ峰地区が田んぼや山林が広がっていたことがわかる。京ヶ峰地区は、1965 (昭和 40) 年度の糸魚川市の事務報告書に「京ヶ峰用地建設について」県の住宅供給公社が団地を造って、建売住宅と宅地分譲合わせて 200 戸分を建設分譲することになったと記載されていた。1974 (昭和 49) 年の写真 38 (b) では、東側の山が切り開かれ住宅が建ち並んでいる。住宅需要の高まりを背景に、県の住宅供給公社が 66000m<sup>2</sup> の土地を造成し、住宅や宅地を販売した。
