# 2024年能登半島地震による宅地盛土及び擁壁被害の状況と課題 Current status and issues of residential land embankment and retaining wall damage caused by the 2024 Noto Peninsula earthquake

橋本 隆雄  
Takao Hashimoto

国土館大学理工学部まちづくり学系、特任教授、工博

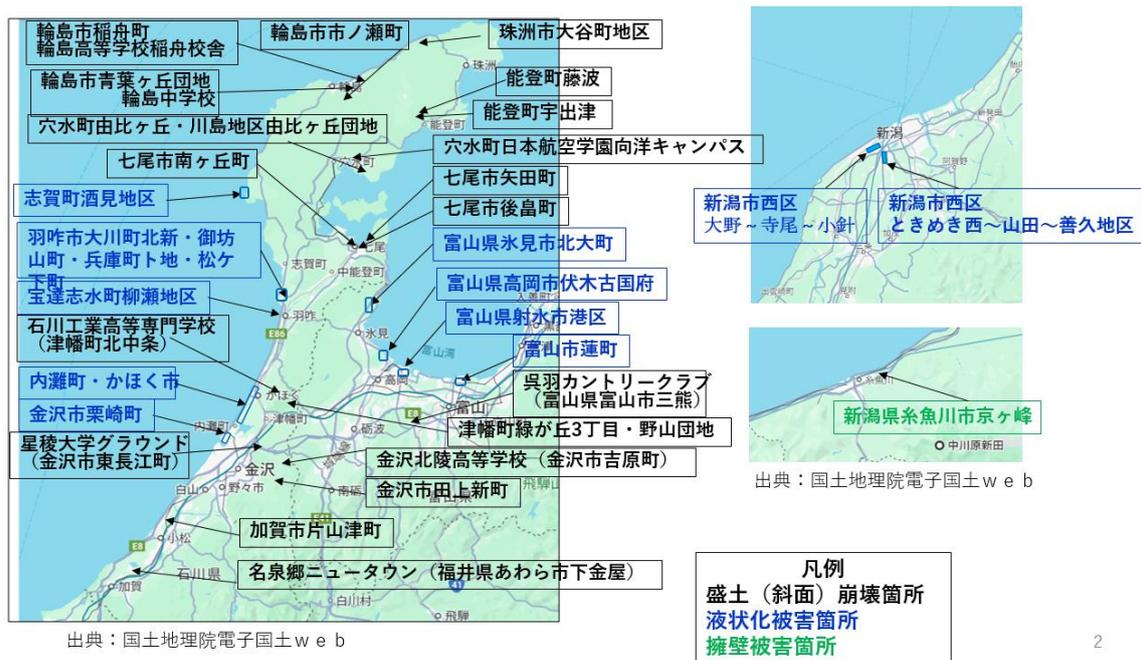
図-1 2024年能登半島地震による宅地被害箇所<sup>1)</sup>

図-1は2024年能登半島地震による宅地被害箇所である。このうち、宅地盛土被害は、黒色文字の谷埋め盛土等の滑動崩落箇所と緑色文字の谷埋め盛土上の擁壁の崩壊箇所である。青色文字は側方流動や沈下を生じた液状化被害箇所である。大規模な盛土滑動崩落箇所は、北から輪島市稲舟町輪島高等学校稲舟校舎・青葉ヶ丘団地・輪島中学校、珠洲市大谷町から、南の加賀市片山津町、福井県あわら市下金屋（名泉郷ニュータウン）まで幅広く生じている。
